RAPPORT VERSIE 2

VERKENNEND BODEMONDERZOEK

PARALLELWEG 2 TE SCHELLUINEN

PROJECT: 17143

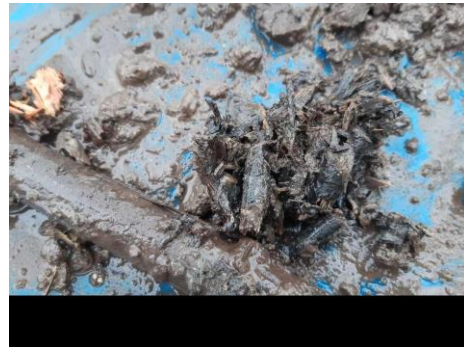
type **grondboring**
datum **2 7 -1 1 -2 0 2 0**
boorm eester **RL**

m eetpunt 302, laag 60-130
24115465

bodemprofielen **schaal 1 :50**
